## 施工事例紹介

物件概要 兵庫県：K様 築15年

# 住みいる事業部の リフォーム通信

## 浴室の再生リフォームでこのように変化しました!

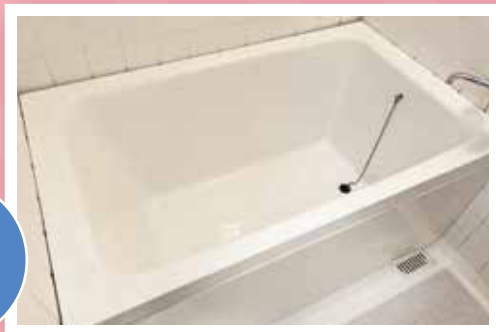
洗い場BEFORE

ユニットバスの浴槽がくすみ、洗い場もタイルが一部浮いていたり外れたり和不具合があります。  
ユニットバスの取替えも考えましたが、まだ15年で浴槽と床以外は問題がなく、ほかに良い補修方法はないでしょうか。

浴槽は下地補修をし、樹脂塗料を吹き付け塗装する「再生塗装」をお勧めしました。洗い場は浴室専用のシートを使用して、既存の床の上に貼ることをご提案。このシートは硬質ゴム製で抗菌防カビ仕様なので、滑りにくく冷たさも少なくなります。

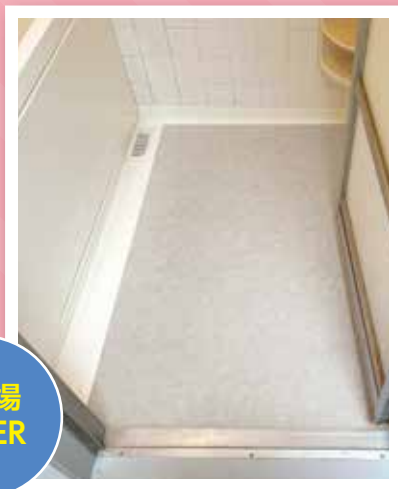
洗い場  
AFTER

シート貼りでタイルの目地がなくなりました。
